CASO DE ÉXITO EN PLANTA ELÉCTRICA

IIoT y ANÁLISIS PREDICTIVO DE ACTIVOS PARA REDUCIR AVERÍAS

Wonderware[®]
Iberia

DUKE
ENERGY[®]

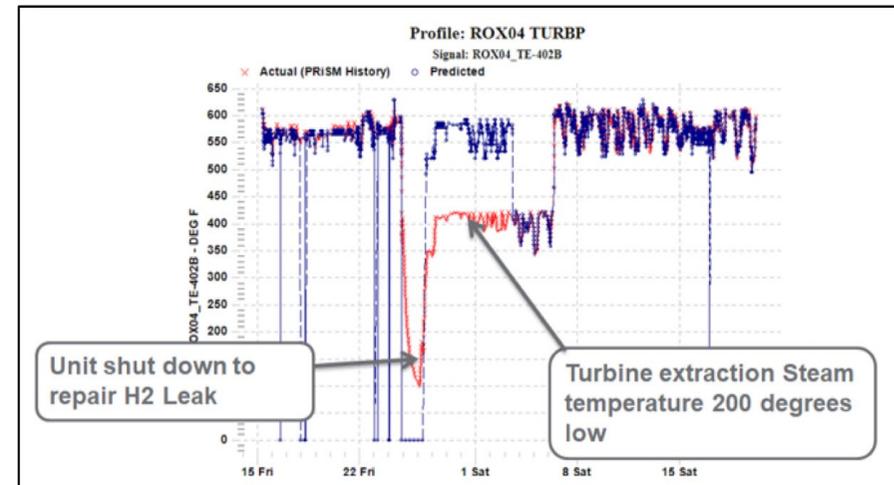
3.1 Pérdida de eficiencia de la turbina de vapor

- PRiSM lanzó una **alarma por baja temperatura** del vapor de extracción.
- Gran cantidad de **combustible adicional** quemado durante 8 días.
- **Podría haber pasado un mes** o más antes de que la planta detectará el problema.

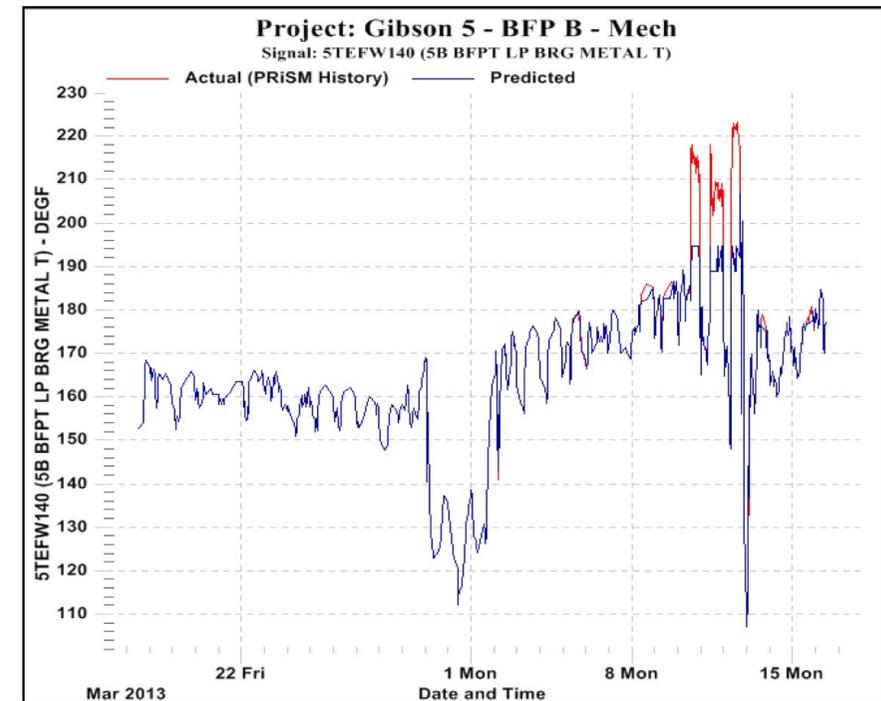
3.2 Problema en el sellado del cojinete

Se observan **picos en la temperatura del metal** de los cojinetes de las turbinas de baja presión.

- La **inspección in situ** detectó un depósito de aceite con la mitad de agua y la mitad de aceite.
- El **equipo de ingenieros detectó** que las válvulas intrincadas suministraban demasiada presión a las juntas, lo que provocaba que el agua fluyera a los cojinetes.

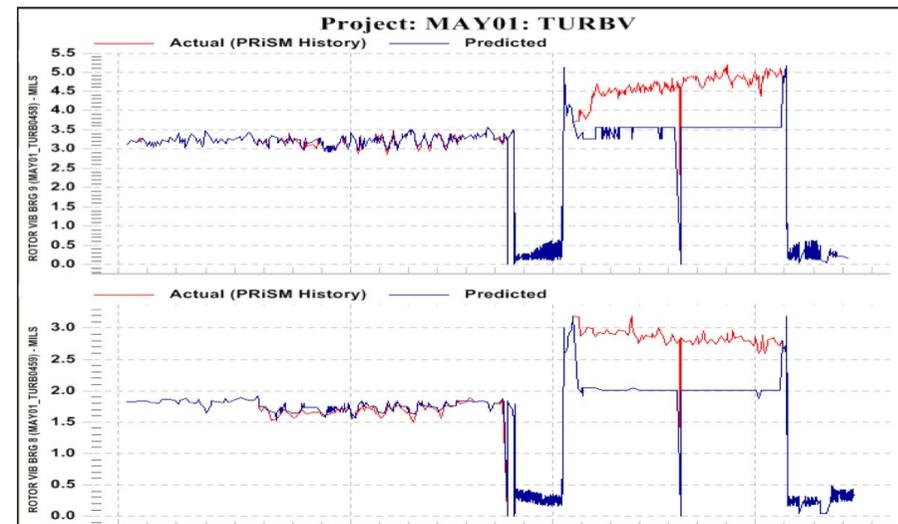
3.3 Rotor “Low Pressure” – Problema en los álabes L-0

- La unidad **se puso en servicio después de un “outage”** y hubo un cambio en las vibraciones de los cojinetes de una de las turbinas de “Low Pressure” (los niveles de vibración estaban muy por debajo del nivel de alarma).
- Se **notificó la anomalía** al equipo de ingenieros y personal de planta.
- Se **recopilaron datos de las vibraciones** y se retiró el equipo para su inspección.
- Los **tornillos de la mitad inferior del manguito** de flujo se habían roto y el manguito contactaba con los álabes L-0.
- La **mitad superior del manguito** ya no era sostenida por la mitad inferior.
- Aunque se produjeron daños menores en los álabes “LowPressure”, **se evitó dañar múltiples etapas** de álabes, empaquetaduras y diafragmas si hubiera habido una liberación del álabes.
